Espert, Manfred; Stelzer, Oliver; Schum, Stefan
Planung und Ausführung der Baugrube für die
Instandsetzung der Schleuse Bamberg

Espert, Manfred; Stelzer, Oliver; Schum, Stefan (2010): Planung und Ausführung der Baugrube für die Instandsetzung der Schleuse Bamberg. In: Bundesanstalt für Wasserbau (Hg.): Tiefe Baugruben an Bundeswasserstraßen. Karlsruhe: Bundesanstalt für Wasserbau. S. 91-103.

Planung und Ausführung der Baugrube für die Instandsetzung der Schleuse Bamberg

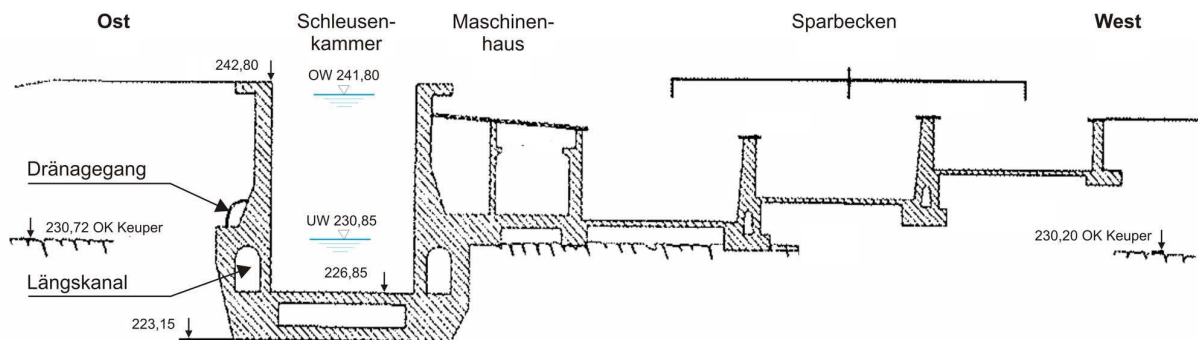
Bild 2: Querschnitt der Schleusenanlage

Der Grundwasserspiegel erdseitig der Kammerwand wurde vor Beginn der Sanierung durch eine begehbare Drainage abgesenkt (s. Bild 2). Während der Baumaßnahme wird dieser mittels einer erdseitig der Verbauwand angeordneten Brunnengalerie auf diesem Niveau gehalten (s. Bild 5). Eine zusätzliche Absenkung darüber hinaus war aufgrund wasserwirtschaftlicher Aspekte nicht zulässig. Die Restwasserhaltung in der Baugrube erfolgt durch eine offene Wasserhaltung zur Fassung von Sicker- und Kluftwasser aus den Keuperschichten und Schleusenverlustwasser infolge möglicher Undichtigkeiten des Bauwerks. Zusätzlich dienen Grundwasserentspannungsbrunnen als Sicherung der Baugrubensohle gegen Auftrieb.

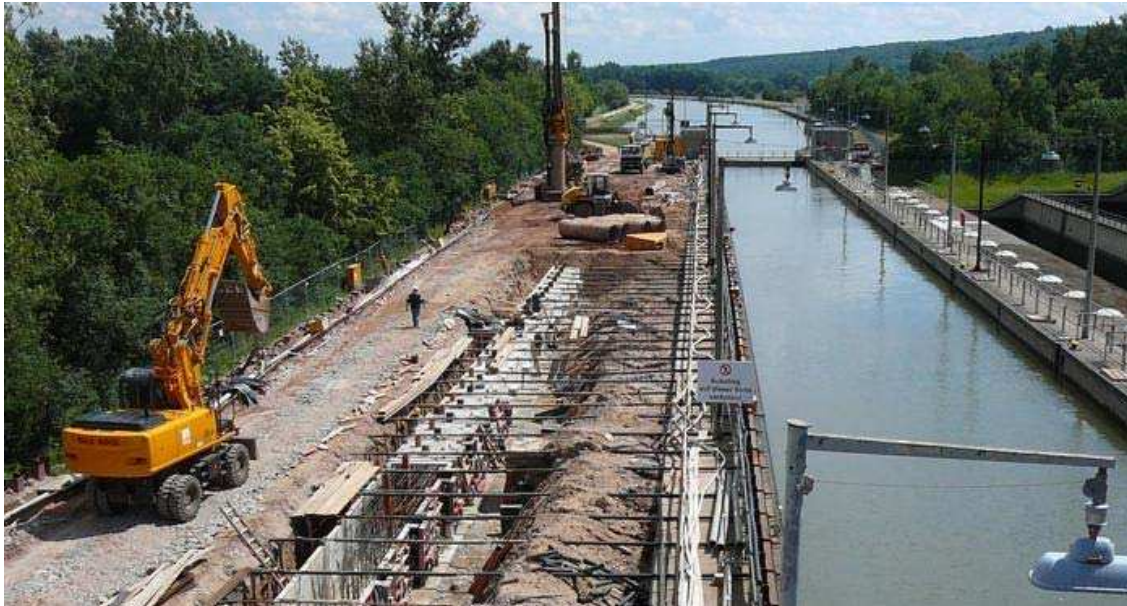
Bild 6: Herstellung des Pfahlkopfbalkens unter den Rückverankerungen der Kammerwand

Die Baumaßnahme, die durch die Max Bögl Bauunternehmung GmbH & Co. KG ausgeführt wird, begann mit der Herstellung der Bohrpfähle für die Verbauwand auf gesamter Kammerlänge. Hierfür wurde eine Arbeitsebene geschüttet, sodass das Bohrpfahlgerät mit Verrohrungsgerät (BG 25) oberhalb der GEWI-Anker der Rückverhängung der Kammerwand arbeiten konnte. Bei der Herstellung der Bohrpfähle mussten dann einzelne Rückverankerungen zeitweise ausgebaut werden. Anschließend erfolgte, ebenfalls beeinträchtigt durch die querenden Rückverankerungen, die Herstellung des Pfahlkopfbalkens (Bild 6).

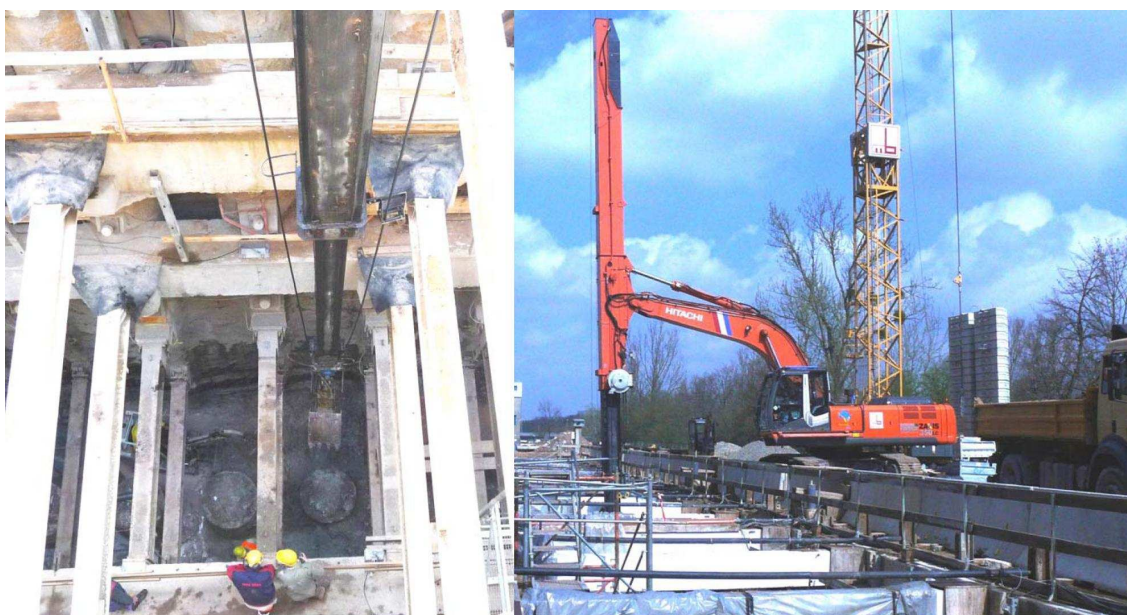
Bild 7: Aushubförderung bei beengten Platzverhältnissen mit Teleskopbagger

Erst nach der Fertigstellung des Pfahlkopfbalkens konnte mit der Herstellung der mantelverpressten Gründungspfähle ebenfalls auf gesamter Kammerlänge begonnen werden, da das Gewicht des Bohrgerätes die Kammerwand möglichst nicht zusätzlich belasten sollte. Beim Niederbringen der Gründungspfähle wurde daher stets darauf geachtet, dass sich der Geräteschwerpunkt über oder erdseitig des Pfahlkopfbalkens und damit der Verbauwandpfähle befand. Die Gründungspfähle wurden bis auf Höhenlage der geplanten Baugrubensohle betoniert und die darüber liegende Bohrlochstrecke mit Einkornbeton bzw. zementversetztem Aushubmaterial verfüllt. Danach begann bauabschnittsweise die Erstellung der Baugrube. Bis auf die Höhenlage der Steifenlage 4 wurde jeweils auf der gesamten Abschnittslänge ausgehoben. Hierzu kam in den Aushubbereichen bis zur Steifenlage 3 ein Langstielbagger zum Einsatz. In den unteren Aushubbereichen, insbesondere ab der Steifenlage 5 mit einem Achsabstand der Aussteifungen von 2 m, wurde der Aushub mit Hilfe eines Teleskopbaggers gefördert. Dieser wurde von einem in der Baugrube unter sehr beengten Verhältnissen arbeitenden Kleinbagger unterstützt (Bild 7).

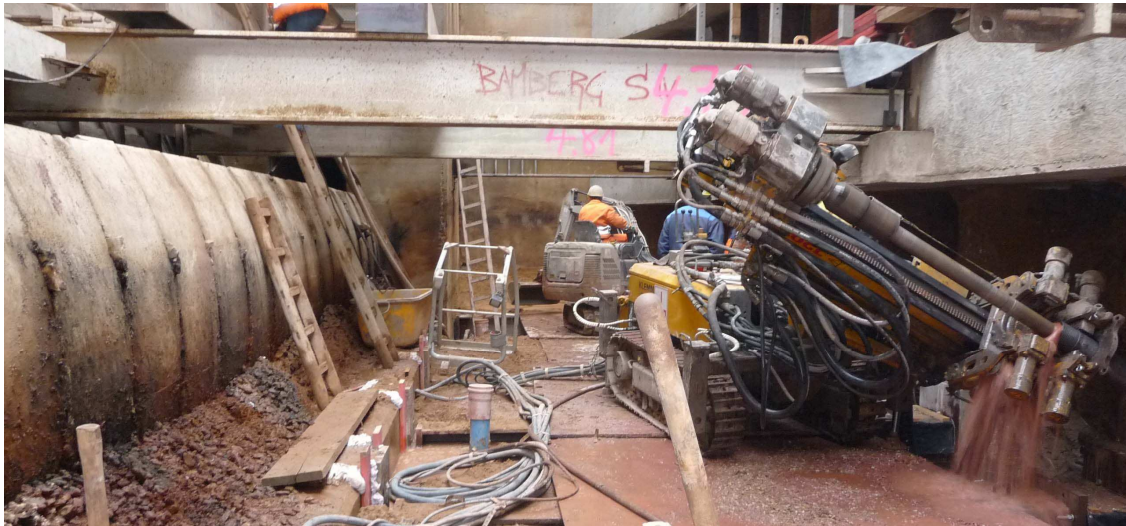
Bild 8: Herstellung der Verpressanker in der Ankerlage 5 auf Höhe des Drainagegangs

In Schritten von jeweils ca. 50 cm Tiefe wurde die bewehrte Spritzbetonausfachung zwischen den Bohrpfehlen der Verbauwand nachgezogen. Nach dem Erreichen des jeweiligen Aushubniveaus wurden die Verpressanker der Rückverankerung an jedem Verbauwand-Pfahl eingebaut. Es kamen in den verschiedenen Ankerlagen Anker mit 2, 4, 6 oder 11 Litzen und Längen zwischen 21 m und 38,5 m zum Einsatz. Für die Bohrarbeiten kam unter den beengten Platzverhältnissen (Baugrubenbreite und nutzbare Höhe unter den Stahlsteifen) nur ein kleines, sehr leistungsstarkes Bohrgerät in Frage (Bild 8).

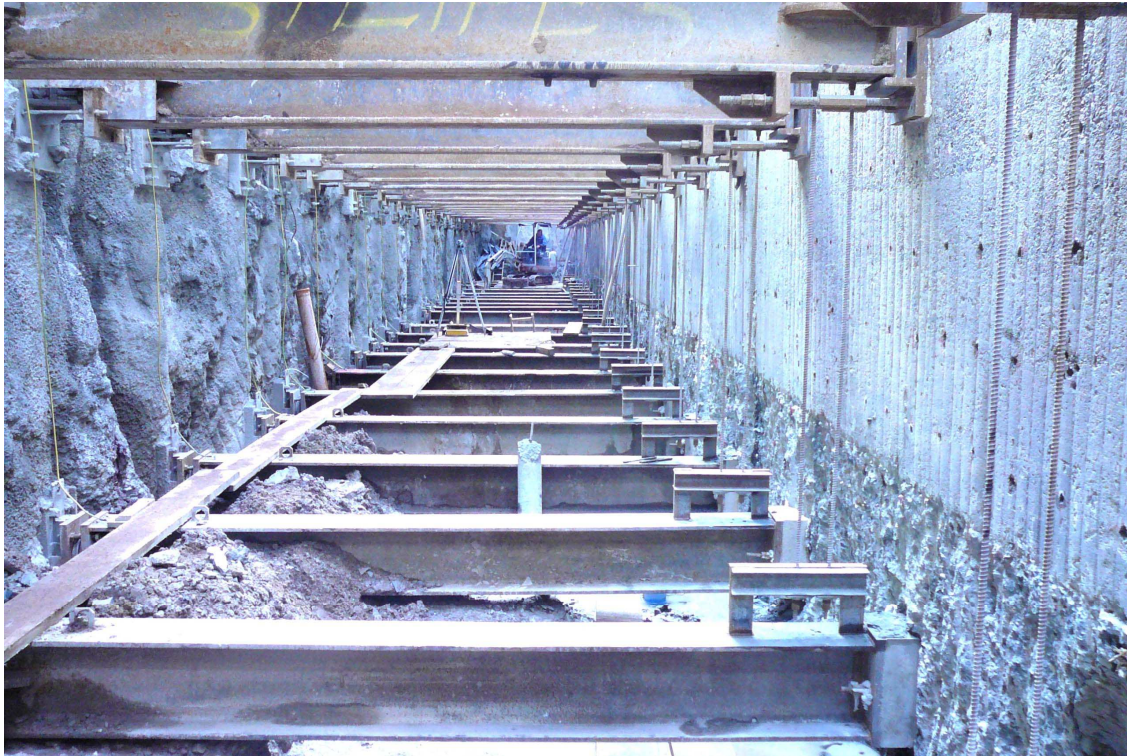
Unterhalb der 5. Steifenlage erfolgte der Aushub aus Sicherheitsgründen nur noch in nächtlichen Schifffahrtssperren von 22:00 Uhr bis 06:00 Uhr bei Schleusenammerwasserstand auf Unterwasser, da nun der sensible und schwach bewehrte Längskanal erdseitig freigelegt werden musste (Bild 9). Die Längsausdehnung des Aushubs wurde dabei auf eine Steifenfeldlänge von 2 m eingeschränkt. Der Aushub konnte erst weitergeführt werden, wenn die jeweilige Hilfssteife eingebaut und mittels eines eingebauten Tellerfederpakets kraftbeaufschlagt wurde. Unterhalb der Hilfssteifenlage bis zur Endteufe der Baugrube war grundsätzlich in gleicher Weise zu verfahren. Anstelle einer Hilfssteife war hier aber ein 2 m breiter Abschnitt der Unterbetonschicht (Betonsteife) einzubauen. Im Bauablauf bot es sich dann aber an, für den letzten Aushubschritt und den Einbau der Betonsteife in allen Bauabschnitten die Zeiten von Schifffahrtssperren am MDK zu nutzen. Während der Schifffahrtssperren mit Dauern von 8, 12 oder 14 Tagen wurde die Schleusenammer auf Unterwasserniveau gehalten. So konnte auf einen Einbau in 2 m-Schritten verzichtet werden und die Arbeiten wurden in wesentlich größeren Abschnitten durchgeführt.

Bild 9: Blick in die Baugrube zwischen Steifenlage 5 und Hilfssteifenlage, rechts Längskanalwand

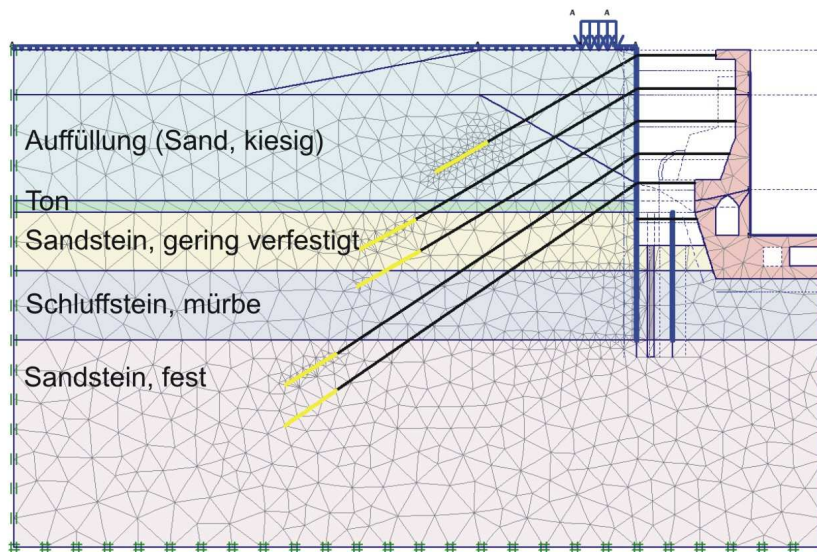
Im Hinblick auf die Sanierung der Schleuse wurde ein Baugrundgutachten durch die BAW erstellt. Unter der ca. 13 m mächtigen Hinterfüllung der Kammerwand aus kiesigen Sanden und sandigen Kiesen geringer bis mittlerer Festigkeit wurde Burgsandstein (mittlerer Keuper) als Abfolge von grauen Sandsteinen und rotbraunem Schluffstein in unterschiedlichen Verfestigungs- und Verwitterungszuständen angetroffen (s. Bild 10). Die Schleusenkammer ist im mürben Schluffstein gegründet.

Im Zuge der Erarbeitung des Baugrubenkonzeptes wurde ein Berechnungsmodell erstellt, welches die mechanische Kopplung zwischen dem anstehenden Boden, der Baugrubenwand und der Schleuse berücksichtigt. Durch diese komplexen Wechselwirkungen war hier nur mit Hilfe der FE-Methode eine möglichst realistische Abschätzung der Erddruckverläufe, der Steifenkräfte und der Verformungen der Kammerwand zu erzielen. Die Berechnungen wurden mit dem Programm Plaxis an einem 2D-Modell durchgeführt (Bild 10).

Bild 10: Berechnungsmodell mit Baugrubenkonstruktion und Baugrundaufbau [4]

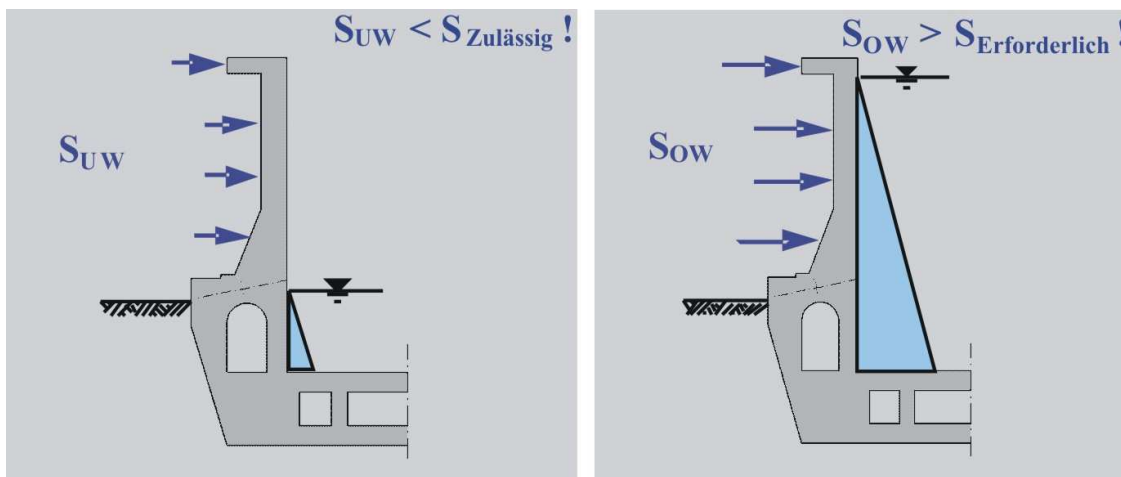
Die zentralen Bestandteile des Monitoring-Systems sind die Messung der horizontalen Verformungen des Kammerwandkopfes an jedem Kammerblock mit einem automatischen Tachymeter und die Messung aller Steifenkräfte der Lagen 1-5 mit Kraftmessdosen. Die Erfassung der Messwerte erfolgt in Intervallen von max. 6 Minuten. Bei der maximalen Aushubtiefe fallen pro Messintervall bis zu 230 Messwerte an. Eine für diese Maßnahme entwickelte Software bereitet unter Berücksichtigung aller das Objekt beeinflussenden Parameter (wie Kammerwasserstand, Luft- und Steifentemperatur, Aushubzustände, usw.) die Messdaten 24 Std./Tag auf. Die gemessenen Steifenkräfte und Verformungen werden baubegleitend kontinuierlich in Bezug auf die Einhaltung der tragwerksplanerisch vorgegebenen Grenzwerte ausgewertet. Prinzipiell gilt, dass bei Unterwasserstand in der Kammer die auf die Wand wirkenden Steifenkräfte S_{UW} nicht zu groß werden dürfen, damit die Wand nicht in die Schleuse hinein gedrückt wird. Andererseits müssen die Steifenkräfte bei Oberwasser S_{OW} definierte Mindestwerte erreichen (vgl. Bild 11), um die Kammerwand nicht zu überlasten. Die Steifenkräfte S_{OW} werden maßgeblich durch die Steifigkeit des hinter der Bohrpfehlwand anstehenden Baugrunds bestimmt.

Bild 11: Grenzwerte für die Steifenkräfte bei Unterwasser- (links) und Oberwasserstand (rechts)

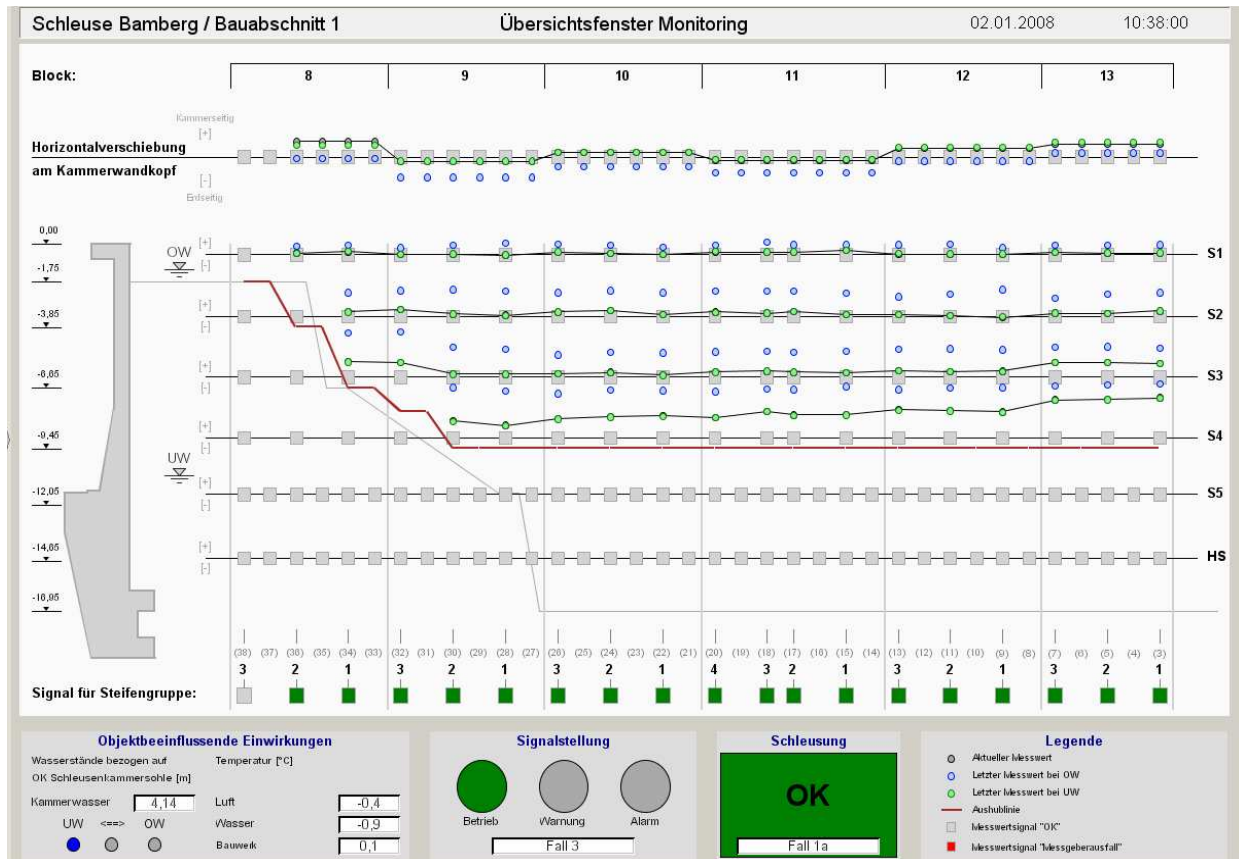
Für eine schnelle Beurteilung des Bauwerkszustands werden die Messwerte graphisch aufbereitet und sind über das Internet verfügbar. Das in Bild 12 dargestellte Übersichtsfenster des Monitoring-Systems zeigt einen Längsschnitt durch die Baugrube des Bauabschnittes 1. Die Kreise zeigen jeweils die aktuellen Wandkopfverformungen (oben) und Steifenkräfte bei Oberwasser und Unterwasser (unten).

Eine an die Messwerterfassung angeschlossene „Ampelschaltung“ regelt den Schleusenbetrieb bzw. den Baubetrieb (s. Bild 12 unten):

- Grün: Arbeiten laufen planmäßig; Schleuse in Betrieb
- Gelb: Warnung Grenzwertüberschreitung, Ursachenkontrolle
- Rot: Alarm, Schleusung anhalten, Schleuse räumen

Bild 12: Übersichtsfenster Monitoring-System
